## RELAZIONE FOTOGRAFICA e DESCRITTIVA per intervento migliorativo

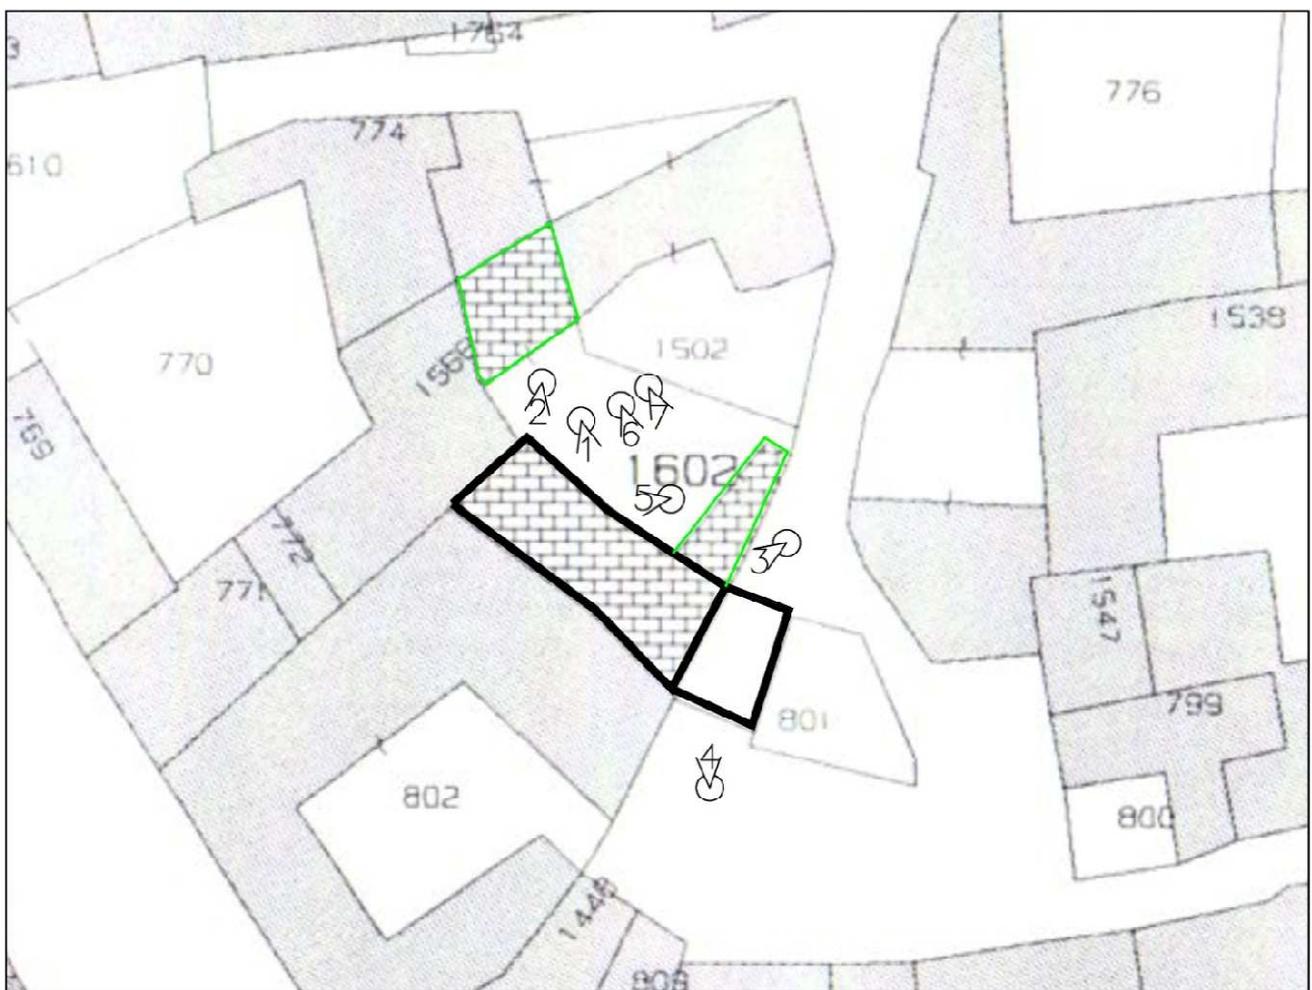
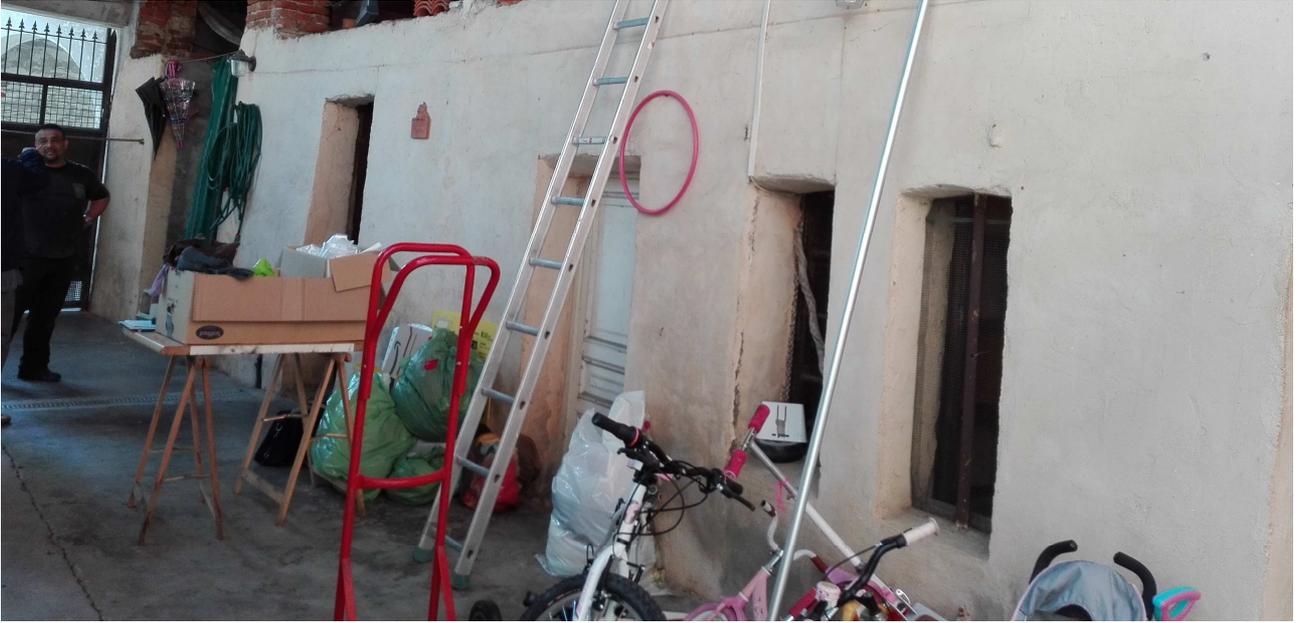
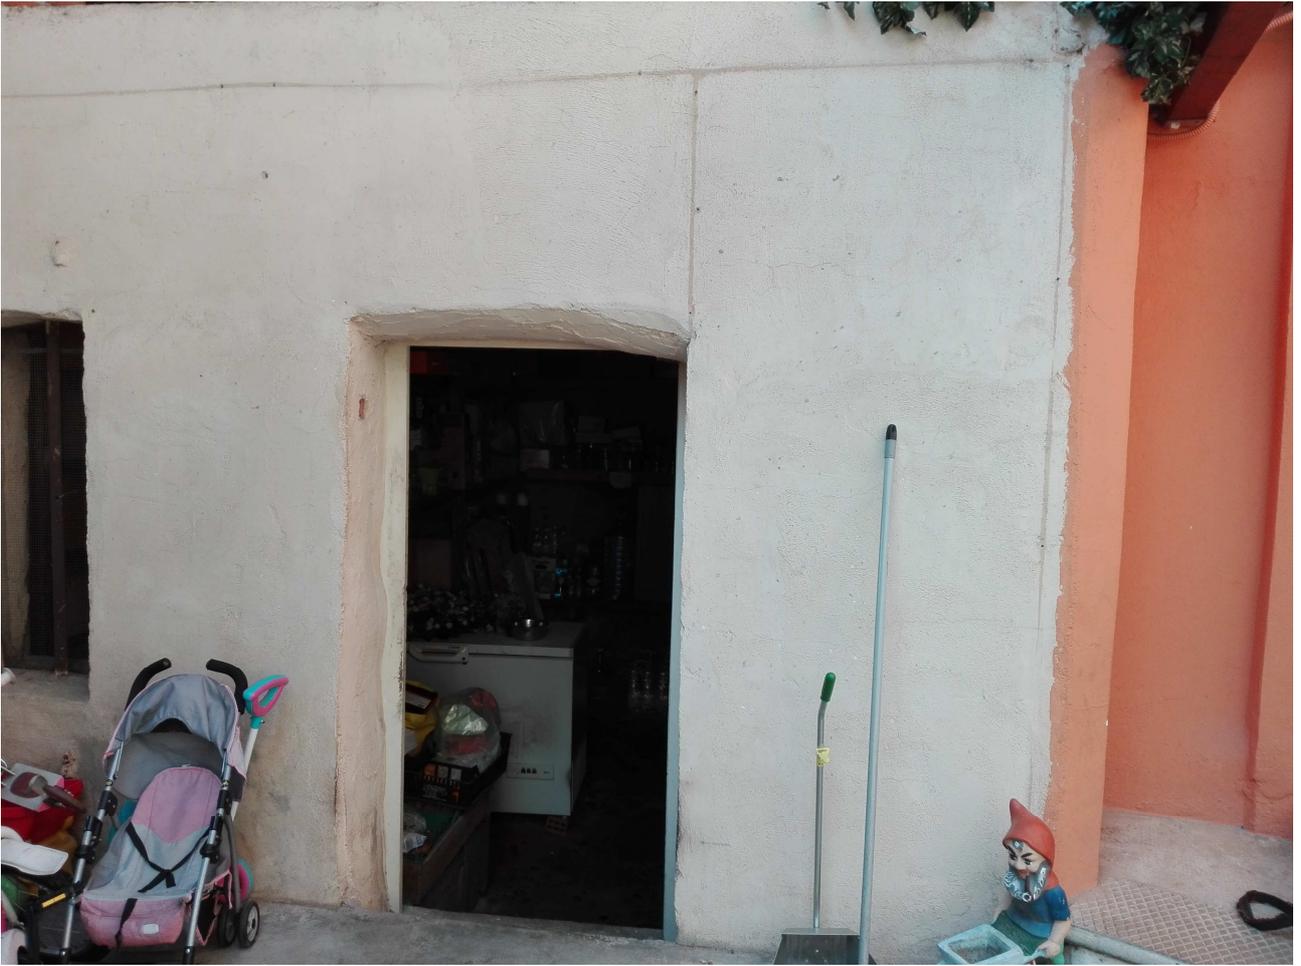
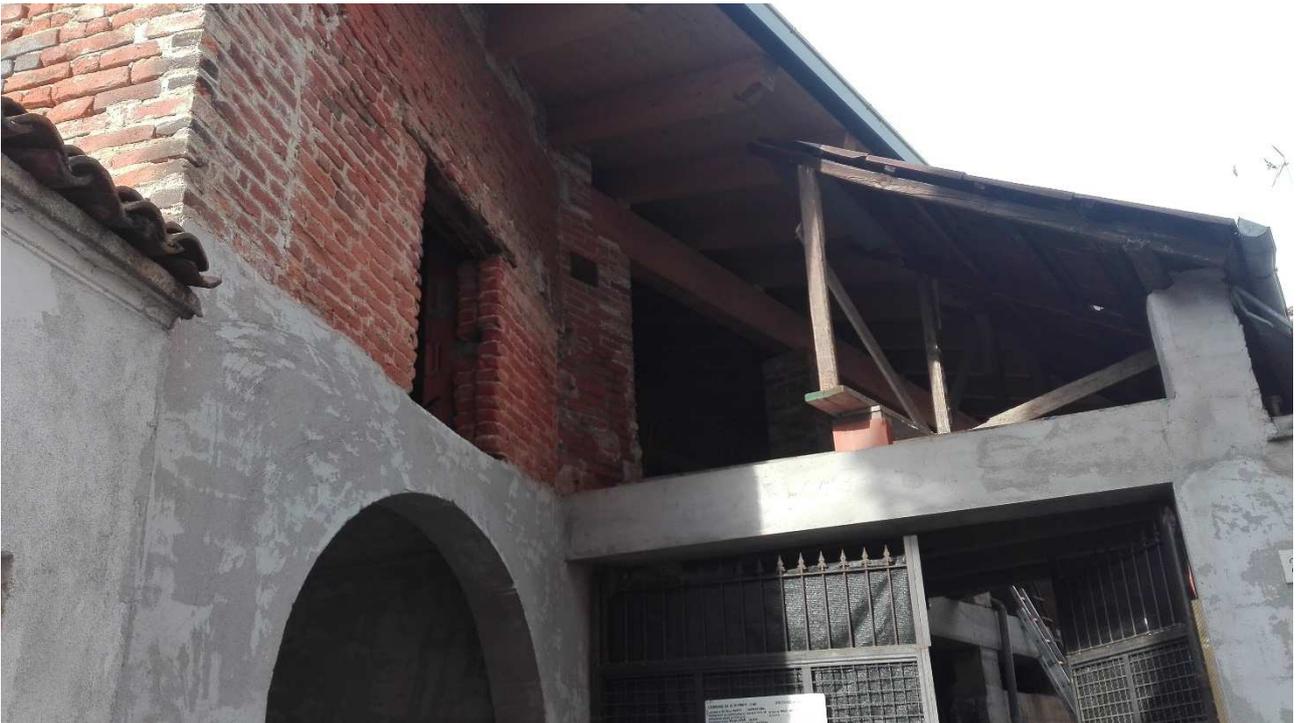
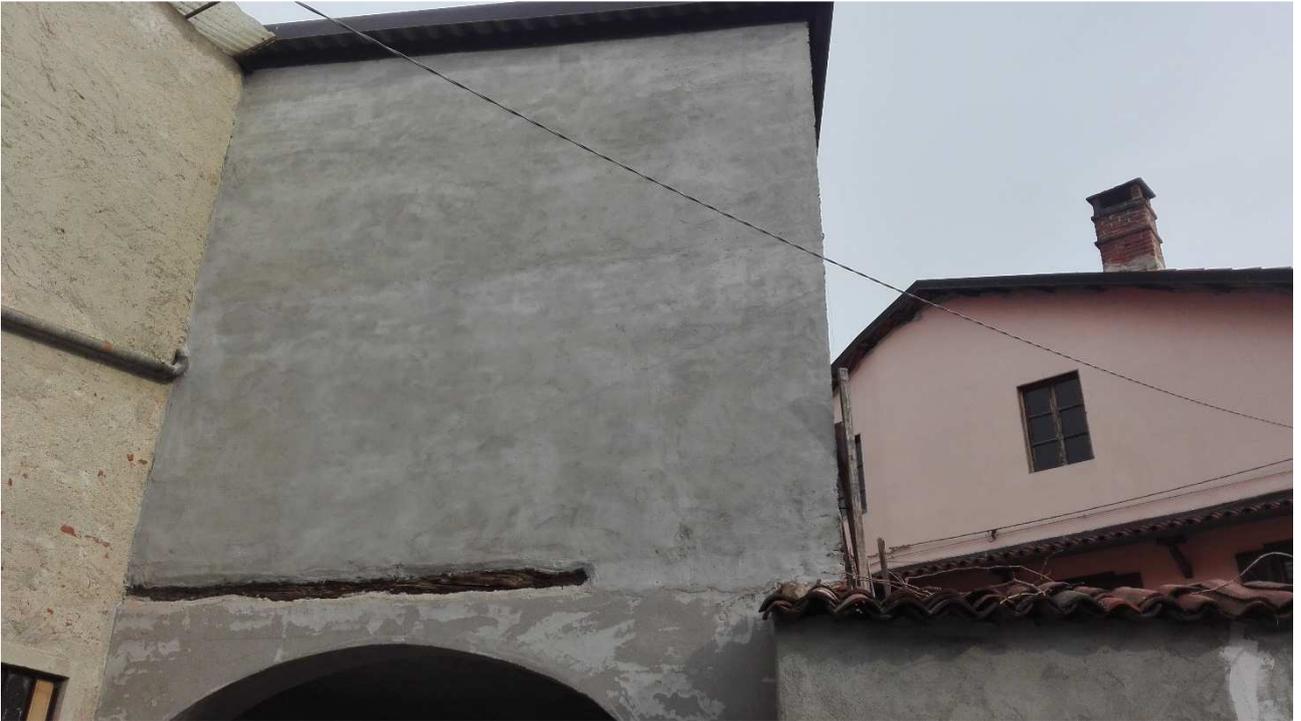
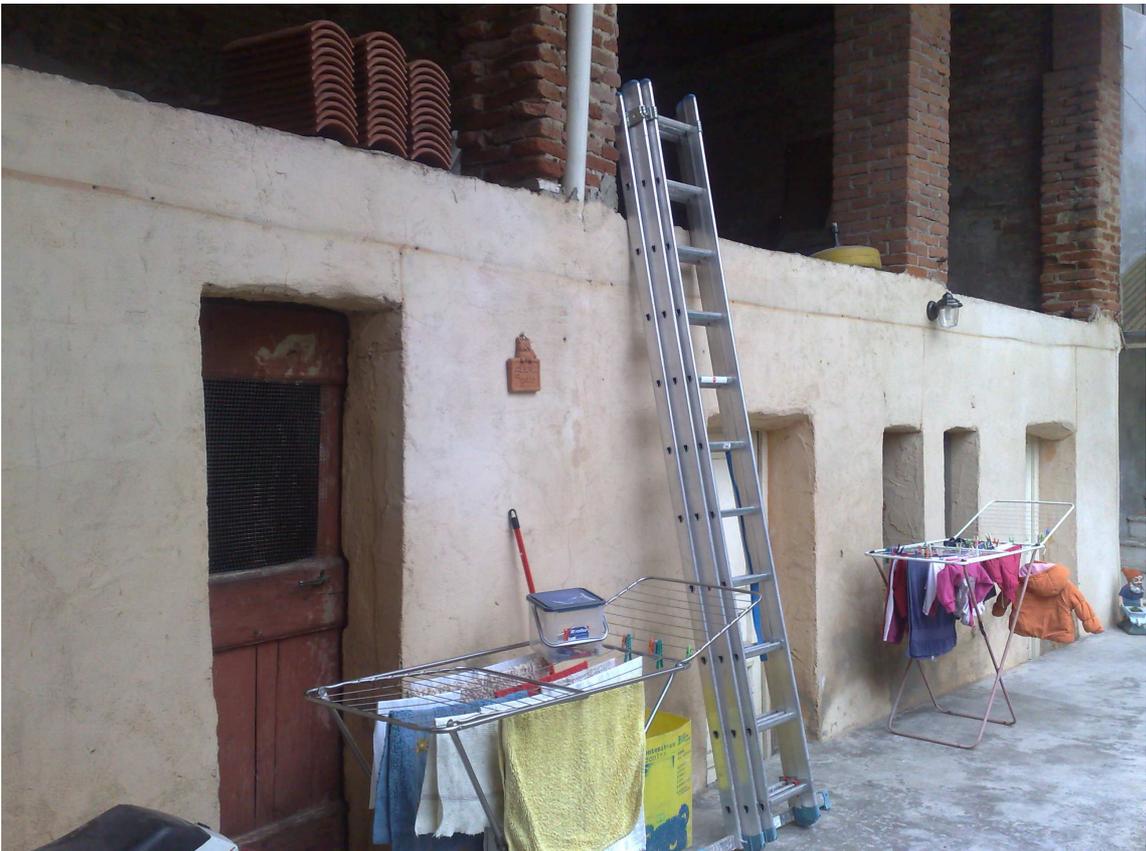
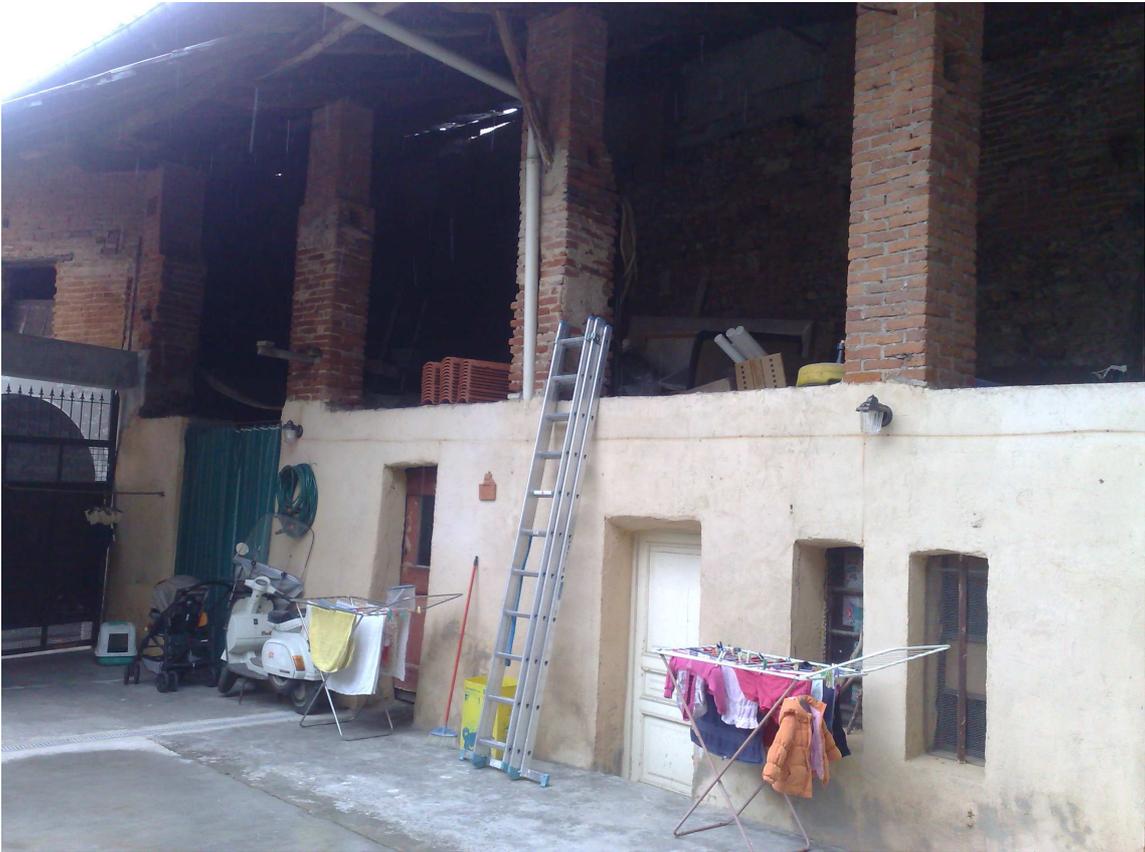
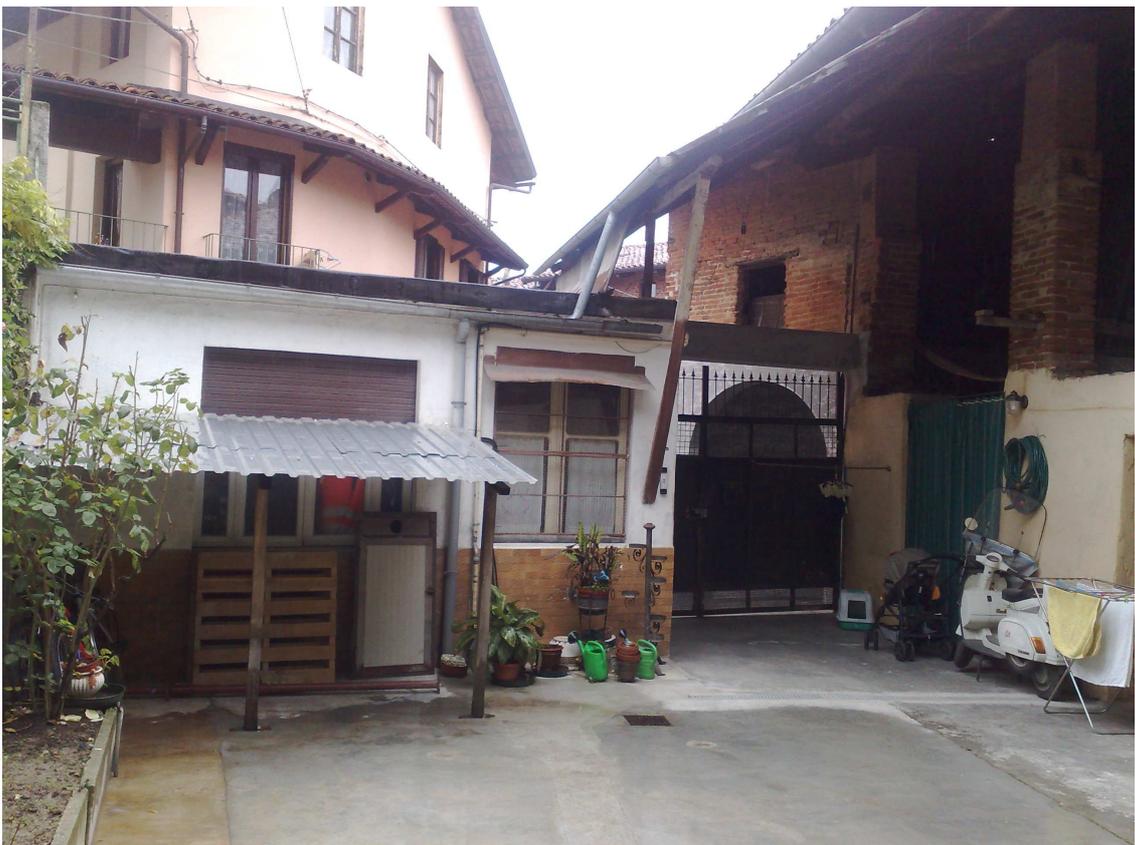
L'attuale stato dei luoghi si presenta con un corpo di fabbrica a due piani, il piano terra destinato a locali accessori chiusi e un locale aperto sul lato cortile in cattivo stato di manutenzione e conservazione che sarà oggetto di manutenzione ordinaria per meglio integrarsi con il fabbricato nel suo complesso dopo l'intervento di recupero.

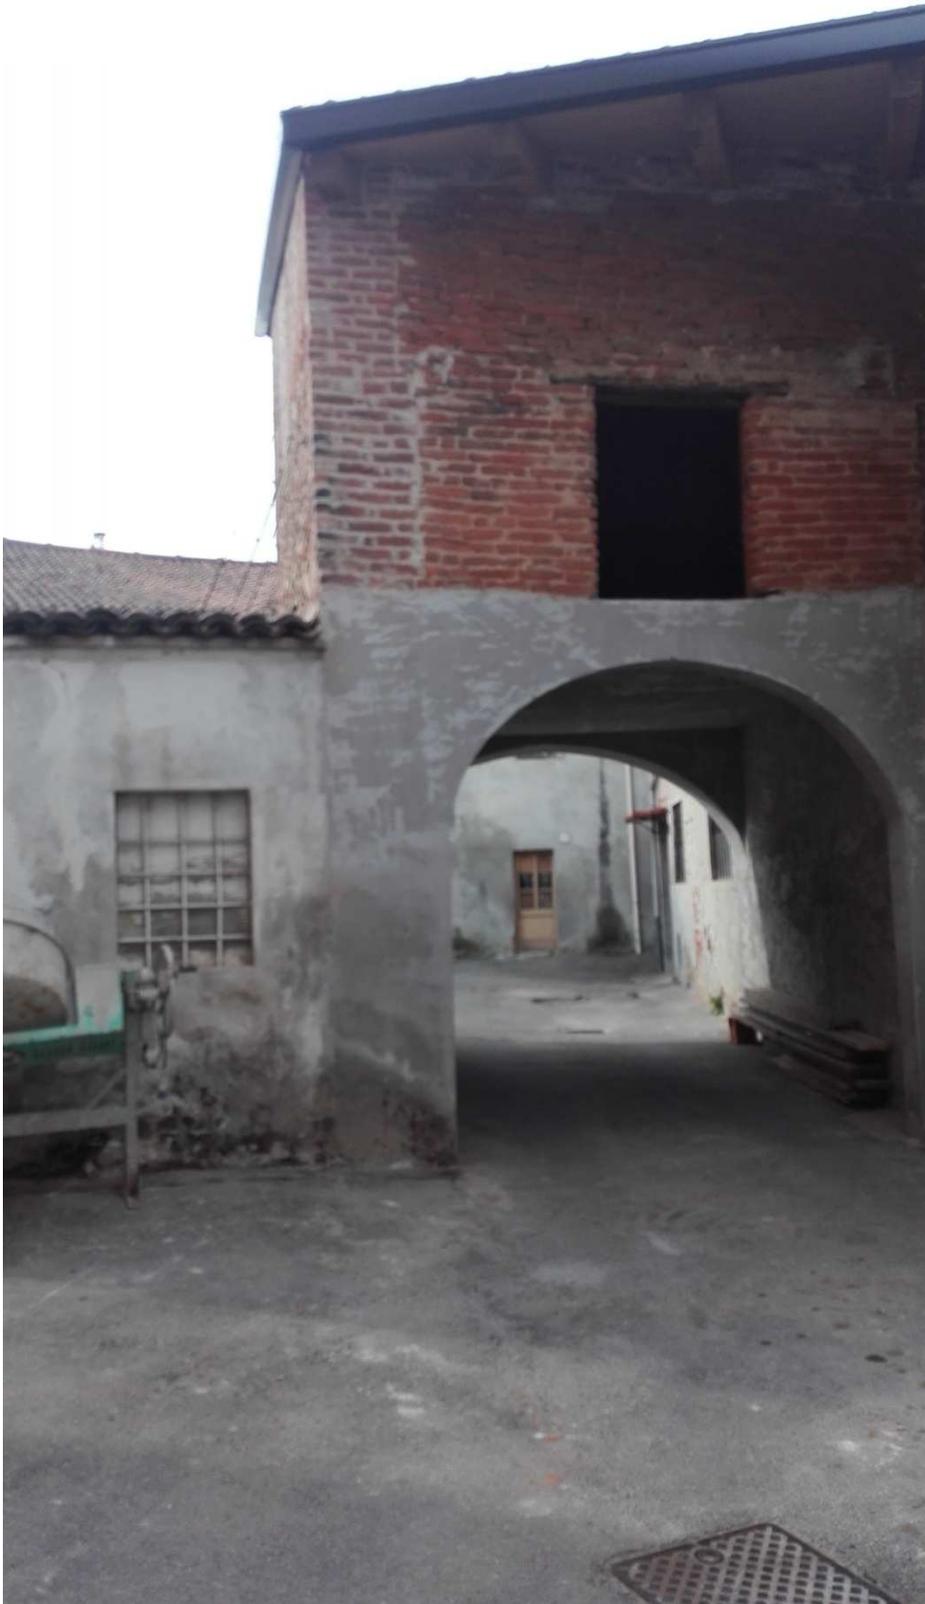
Esternamente il piano terra e' corredato da un arco su passaggio pubblico. L'arco e' stato intonacato negli ultimi anni e sara' tinteggiato con tinta neutra e tenue (beige chiaro/panna). La porzione a mattoni a vista verra' semplicemente sabbiata e mantenuta a vista.

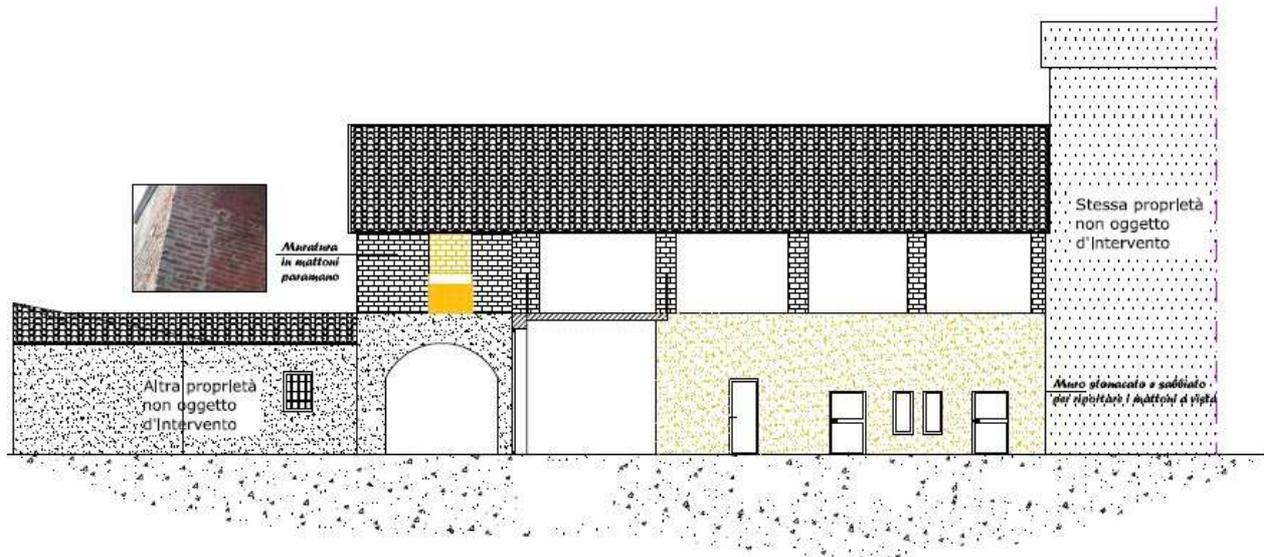
La facciata nord verso cortile per meglio integrare il piano terra con il piano primo verra' resa a mattoni a vista interamente.

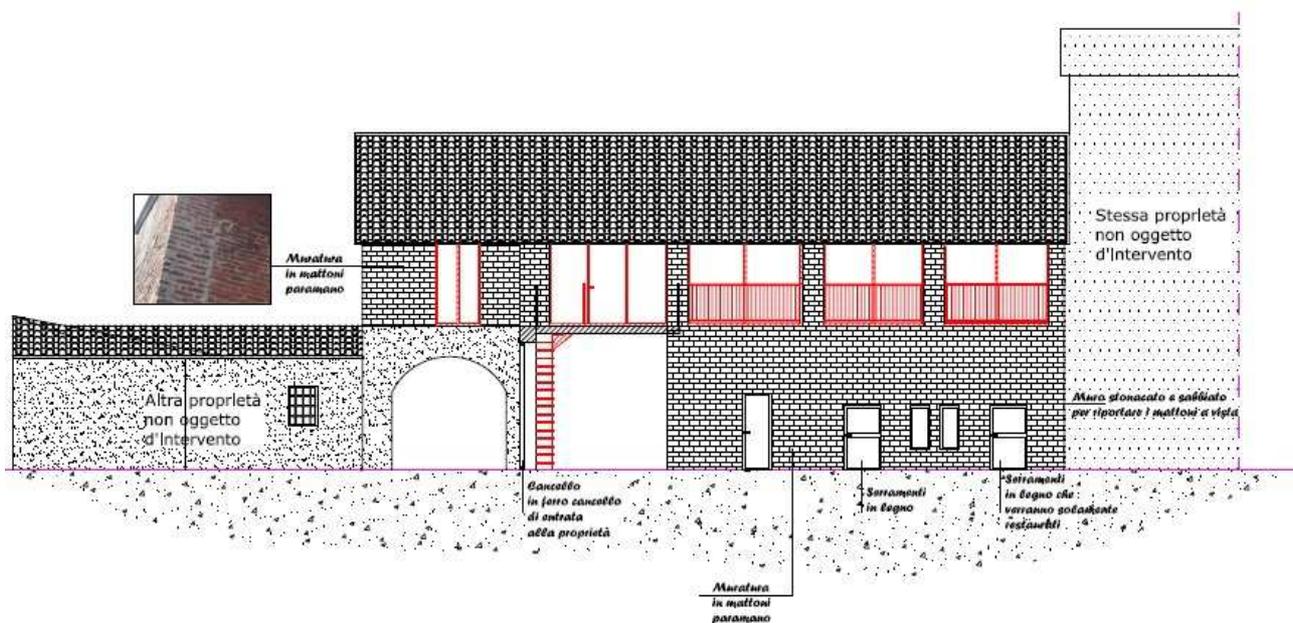
PROSPETTO NORD - SCALA 1:100

Prospetto richiesto nella domanda

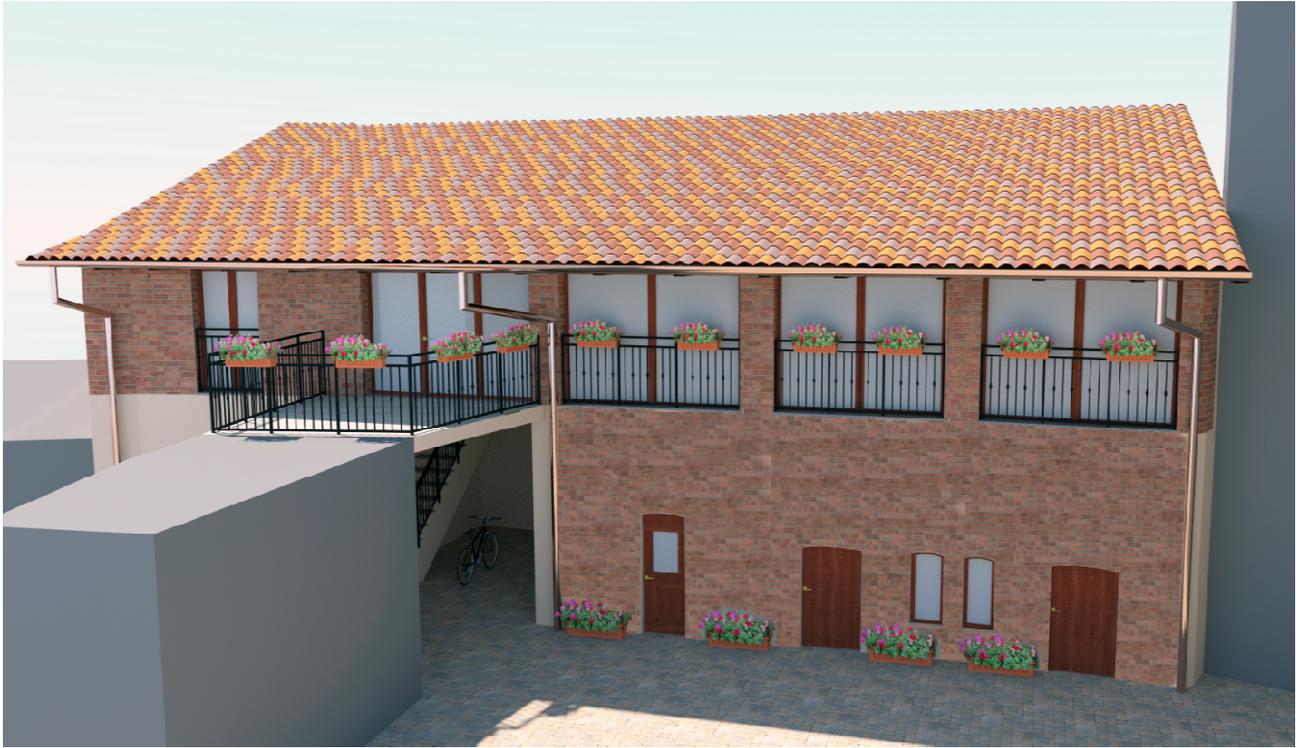
PROSPETTO NORD - SCALA 1:100

Prospetto in variante con realizzazione di mattoni a vista al piano primo per meglio integrarlo con il contesto.
