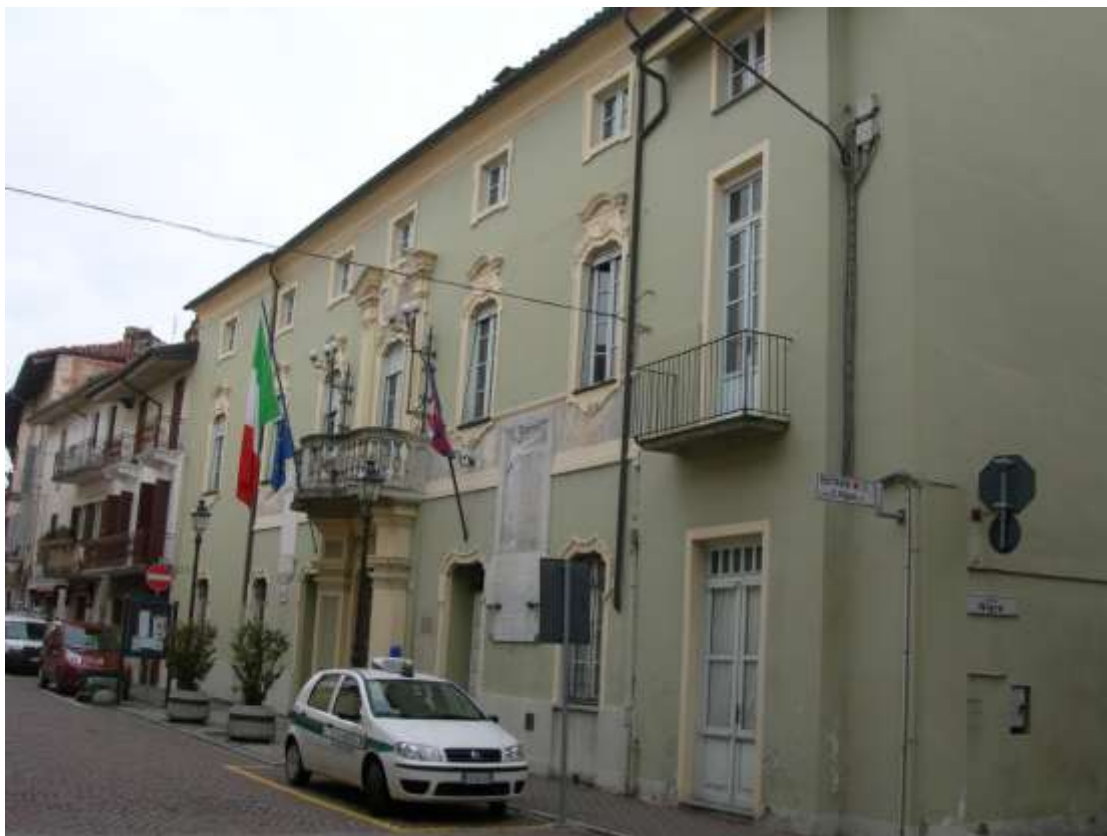
FOTO 1: Facciata Nord Palazzo Municipale; sostituzione degli infissi al piano primo e restauro del portone principale centrale al piano terra

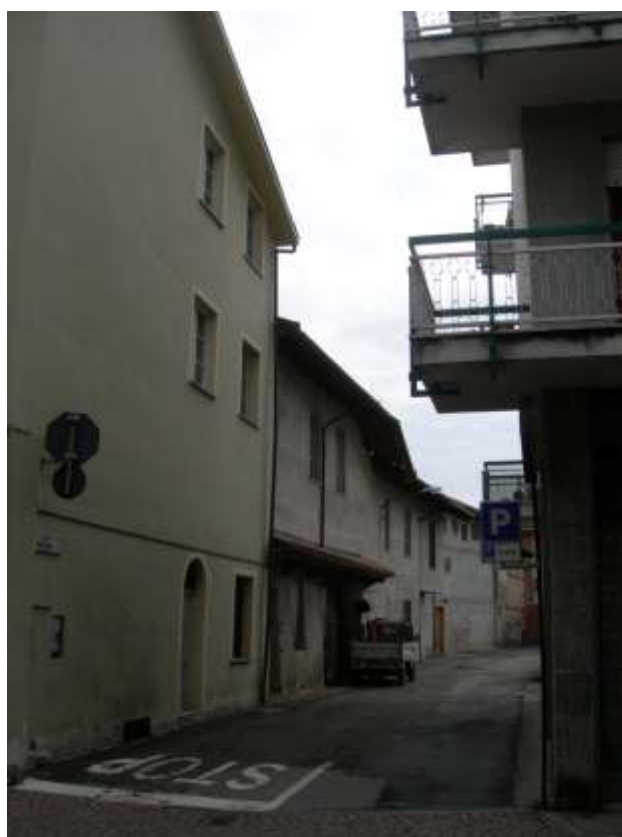
FOTO 2: Facciata Ovest Palazzo Municipale; sostituzione degli infissi al piano primo

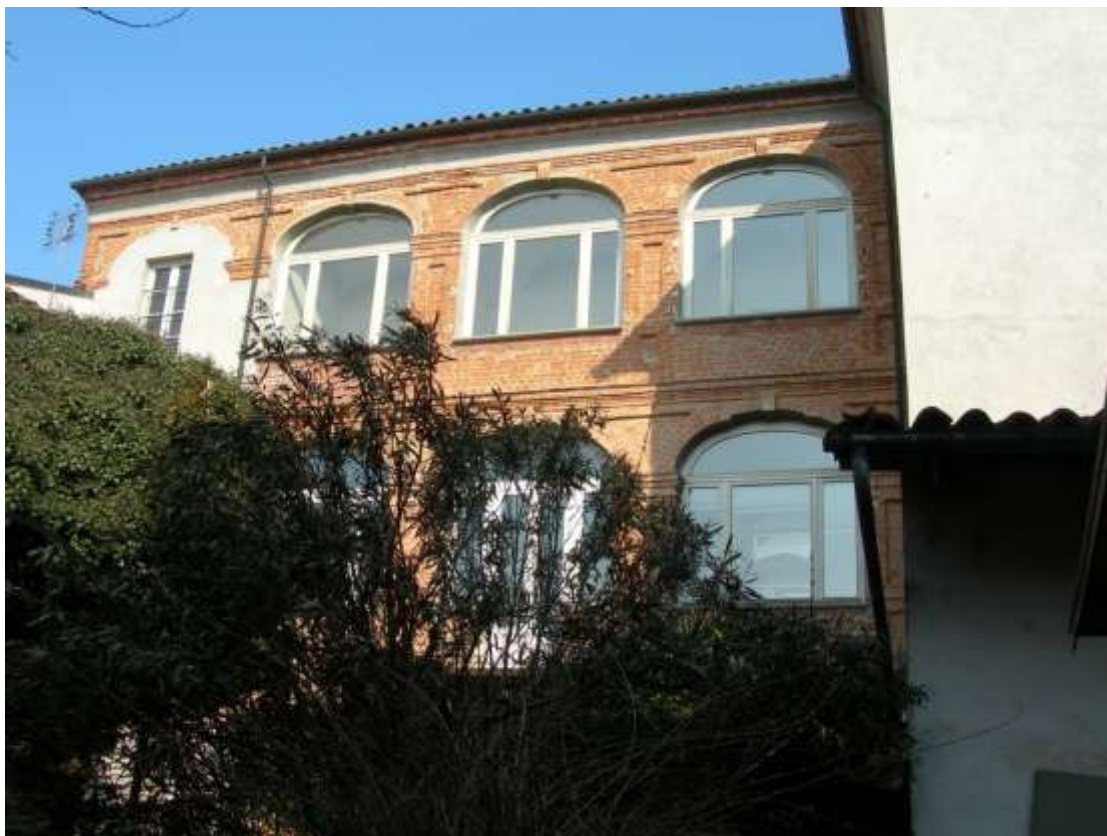
FOTO 3: Facciata Sud del Palazzo Municipale; sostituzione degli infissi ala piano primo, inoltre i serramenti di tipologia ad arco dovranno essere rimpiazzati con una tipologia di serramenti a triplo vetro

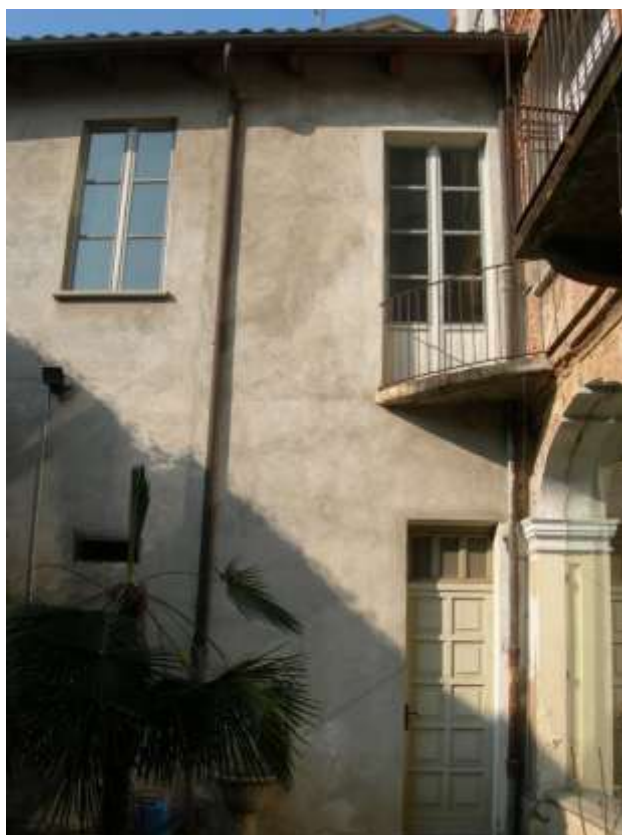
FOTO 4: Facciata Est cortile interno del Palazzo Municipale; sostituzione porta-finestra e finestra del piano primo e risanamento del balcone ad arco nell'angolo

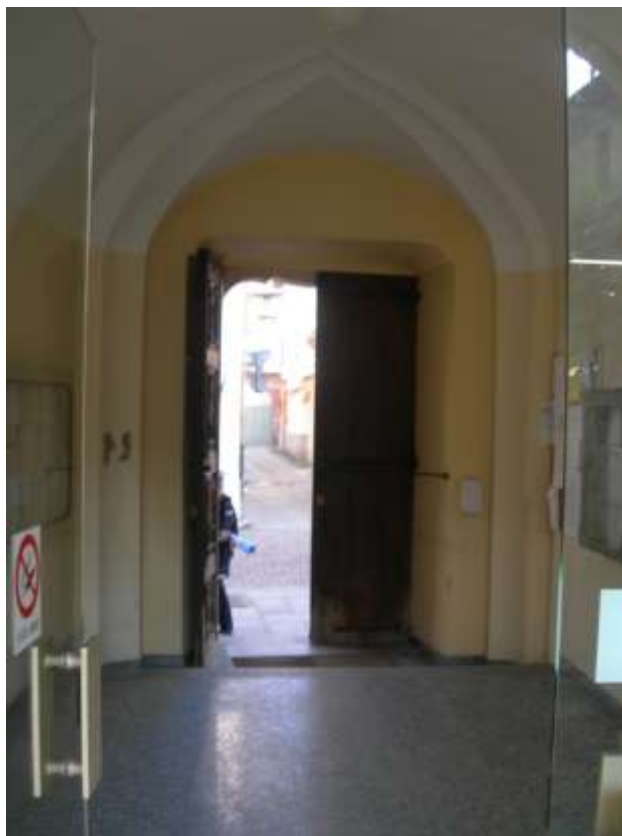
FOTO 5: Piano terra Palazzo Municipale zona atrio; portone principale in legno da restaurare

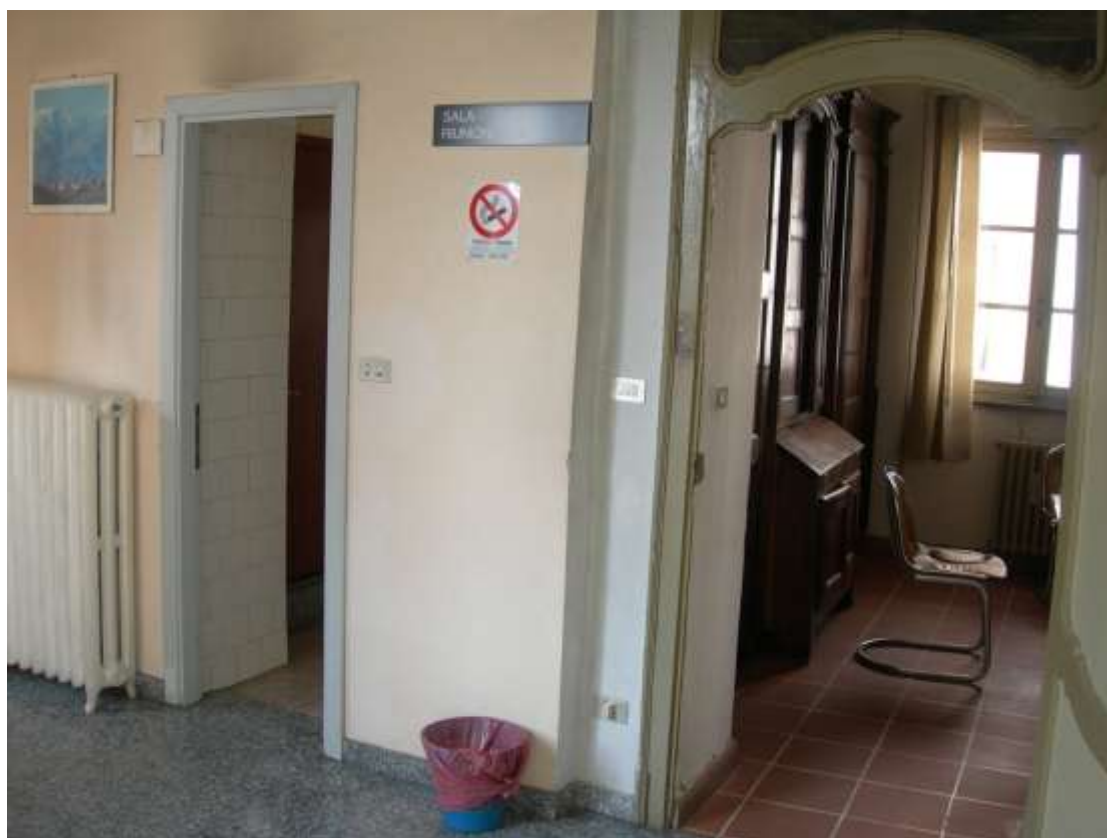
FOTO 6: Piano primo Palazzo Municipale; a destra ingresso Sala Riunioni che sarà convertita a Ufficio Tecnico e a sinistra ingresso WC che sarà convertito a locale Server

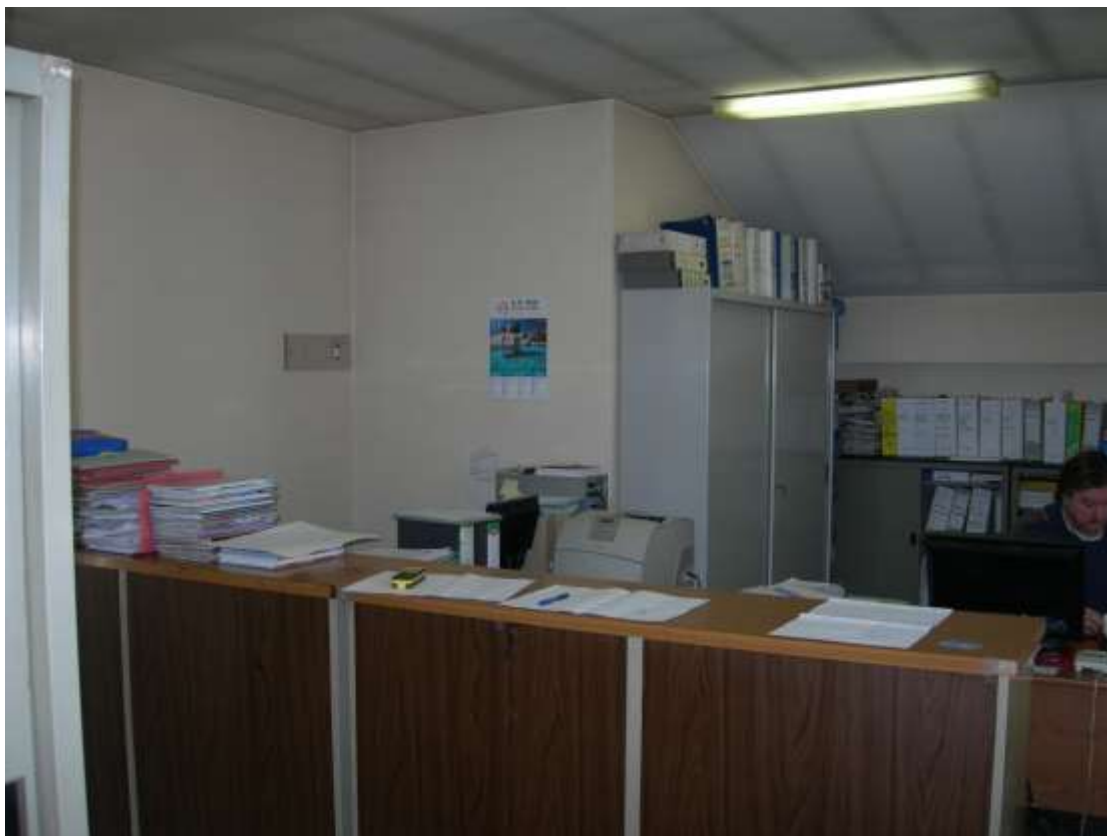
FOTO 7: Piano primo Palazzo Municipale; Ufficio Tecnico che verrà convertito in archivio

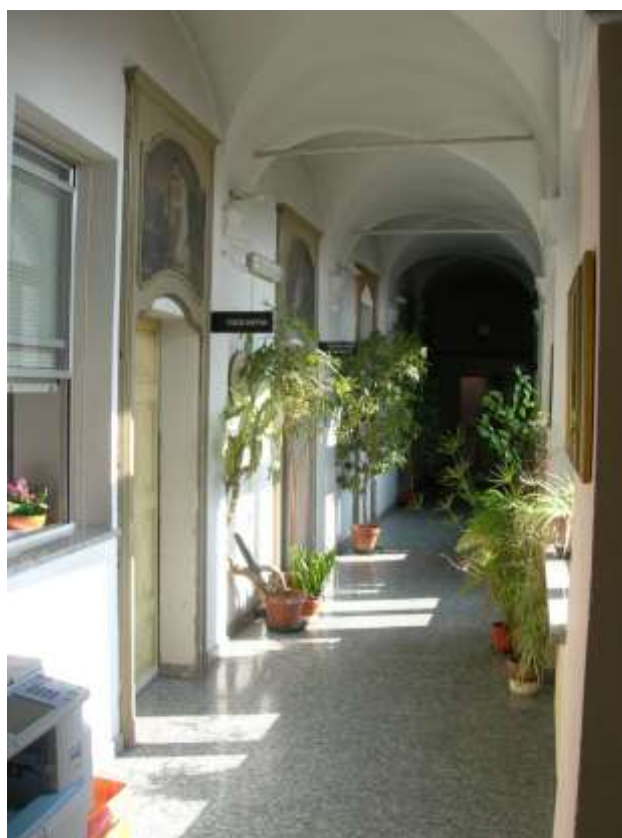
FOTO 8: Piano primo Palazzo Municipale; a sinistra porte in legno che necessitano di restauro, a destra finestre ad arco che verranno sostituite con finestre a triplo vetro

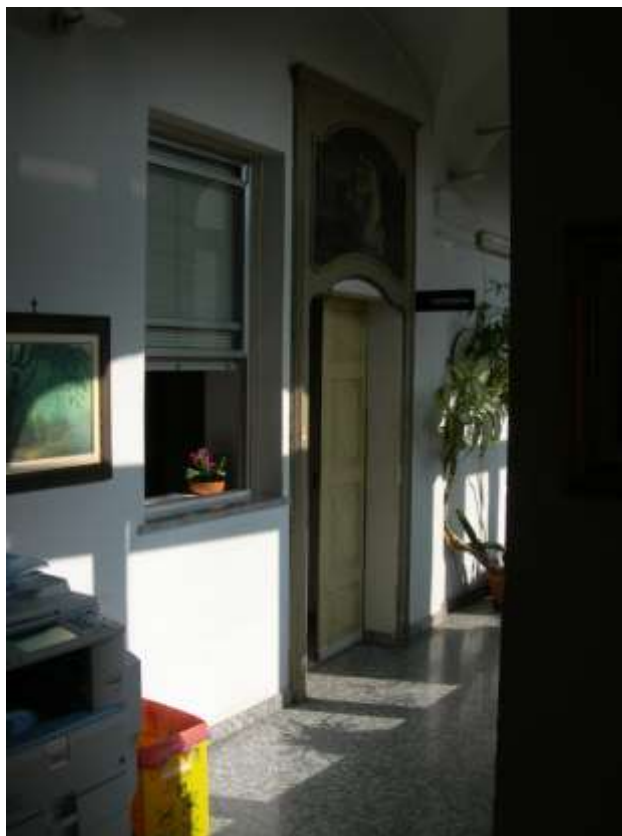
FOTO 9: Piano primo Palazzo Municipale; porta in legno da restaurare e botteghino della Ragioneria che dovrà essere chiuso con una muratura in mattoni arretrata

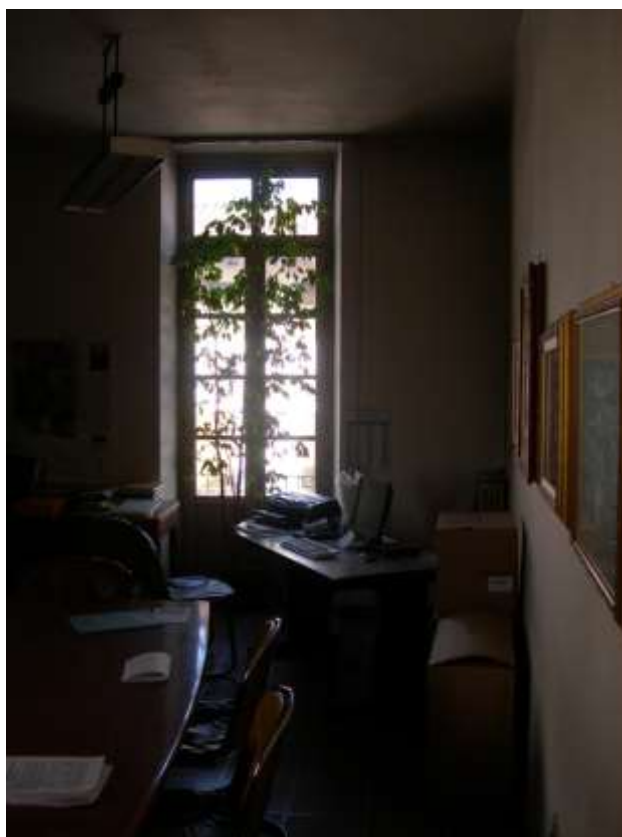
FOTO 10: Piano primo Palazzo Municipale; Sala Riunioni che diventerà il nuovo ufficio tecnico, dove saranno fatte le seguenti lavorazioni: impianto elettrico, impianto di riscaldamento, sostituzione infissi, rifacimento pavimentazione, installazione porta di recupero e tinteggiatura

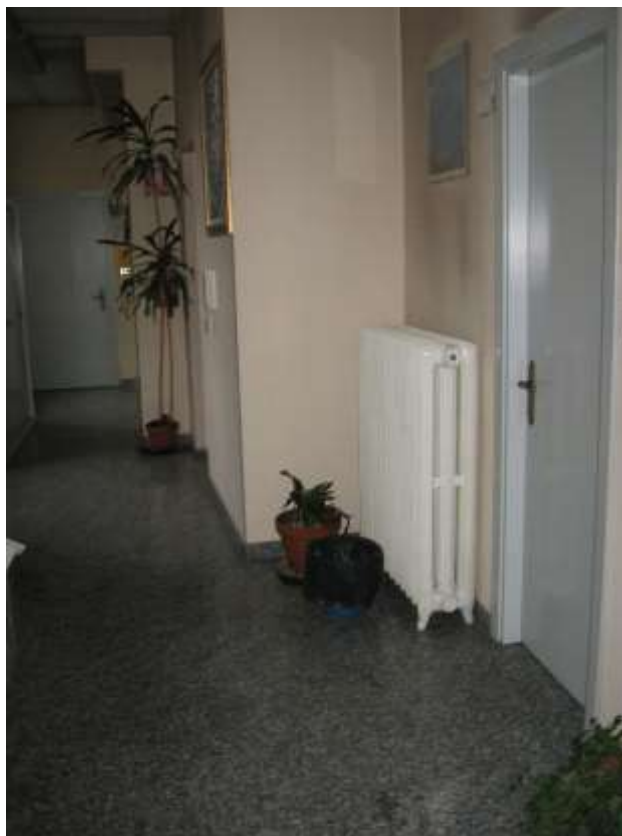
FOTO 11: Piano primo Palazzo Municipale; corridoio dove verrà installato il nuovo impianto antifurto, sostituzione infissi e tinteggiatura inoltre la nuova disposizione prevede che nella risega venga collocato il nuovo quadro elettrico

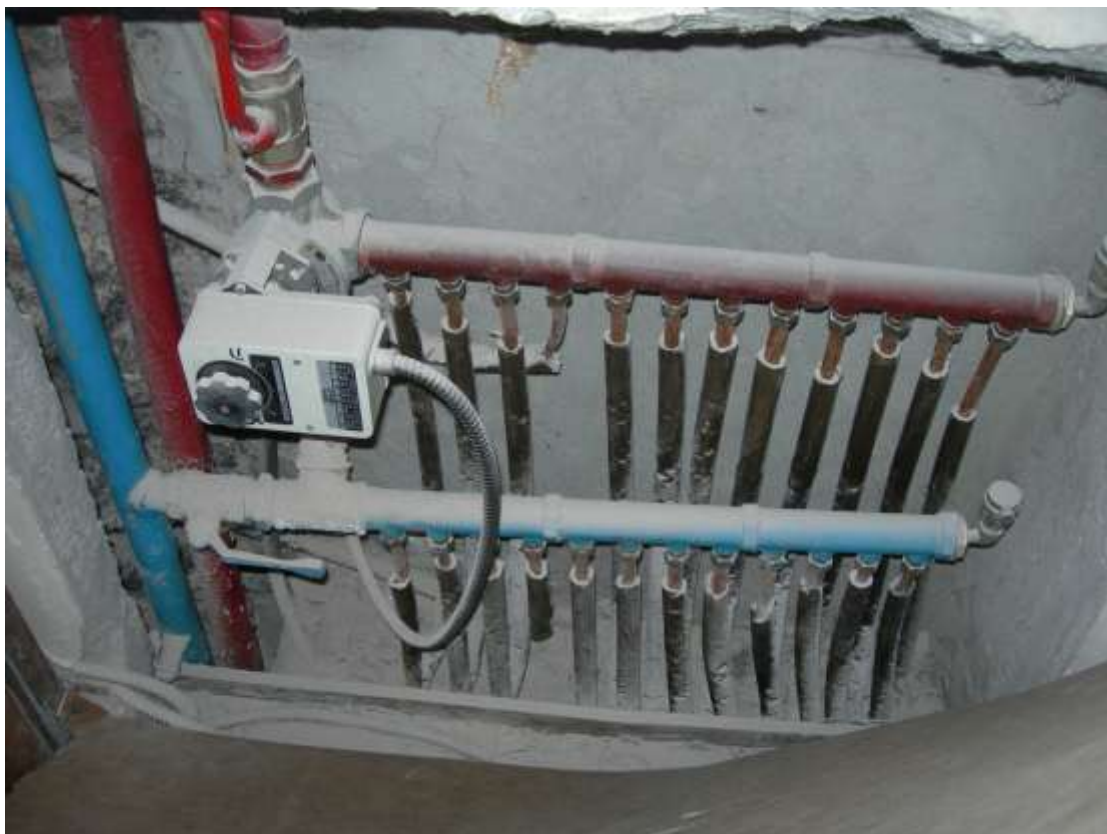
FOTO 13: Piano primo Palazzo Municipale; collettori da sostituire
